IDENTIFICAZIONE DEI DIVERSI LIVELLI DI DEGRADO RICONTRATI TAV. 2

RIFERIMENTI FOTOGRAFICI E IDENTIFICAZIONE U.I. TAV. 1

INDAGINE DI VERIFICA SULLO STATO DELLE
FACCIATE E DELLO SPORTO DI GRONDA
DELL'IMMOBILE SITO IN VIA DELLA ZECCA 1

La Proprietà: Condominio Via Della Zecca 1	Scala:	TAVOLA 1
Amministratore: Geom. Marco Ceppari	1:100	VERSIONE 2- MARZO '08

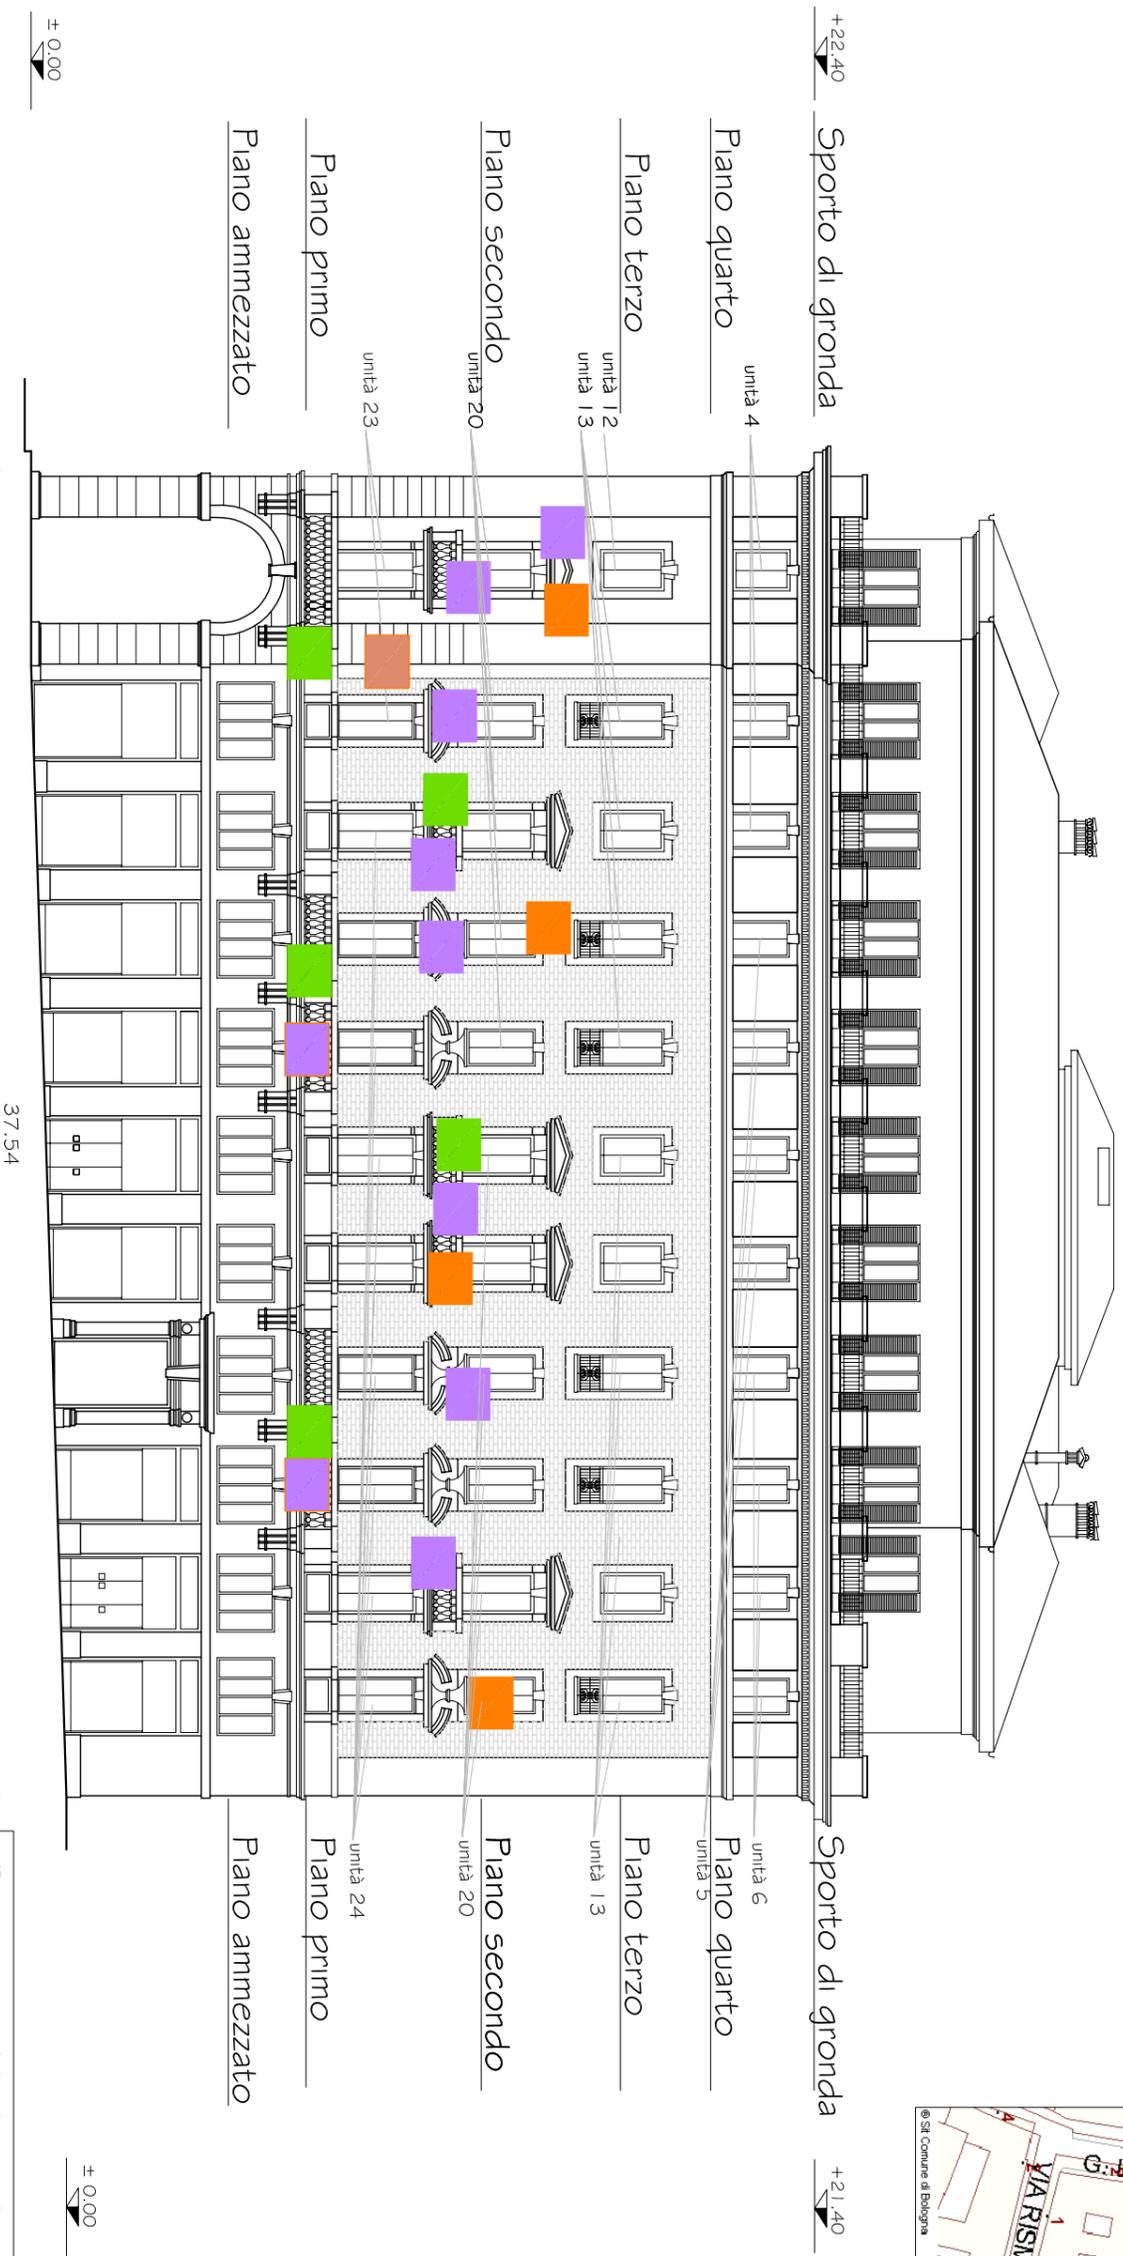
IDENTIFICAZIONE DEI DIVERSI LIVELLI DI DEGRADO RICONTRATI TAV. 2

- Apertura crepa
- Pulitura
- Trattamenti con prodotto antiruggine in eventuale presenza di ferro ossidato
- Stuccatura a cemento e contestuale riassetto cromatico
- Protezione finale

- Eventuale rimozione meccanica delle stuccature e relativo riassetto delle lacune

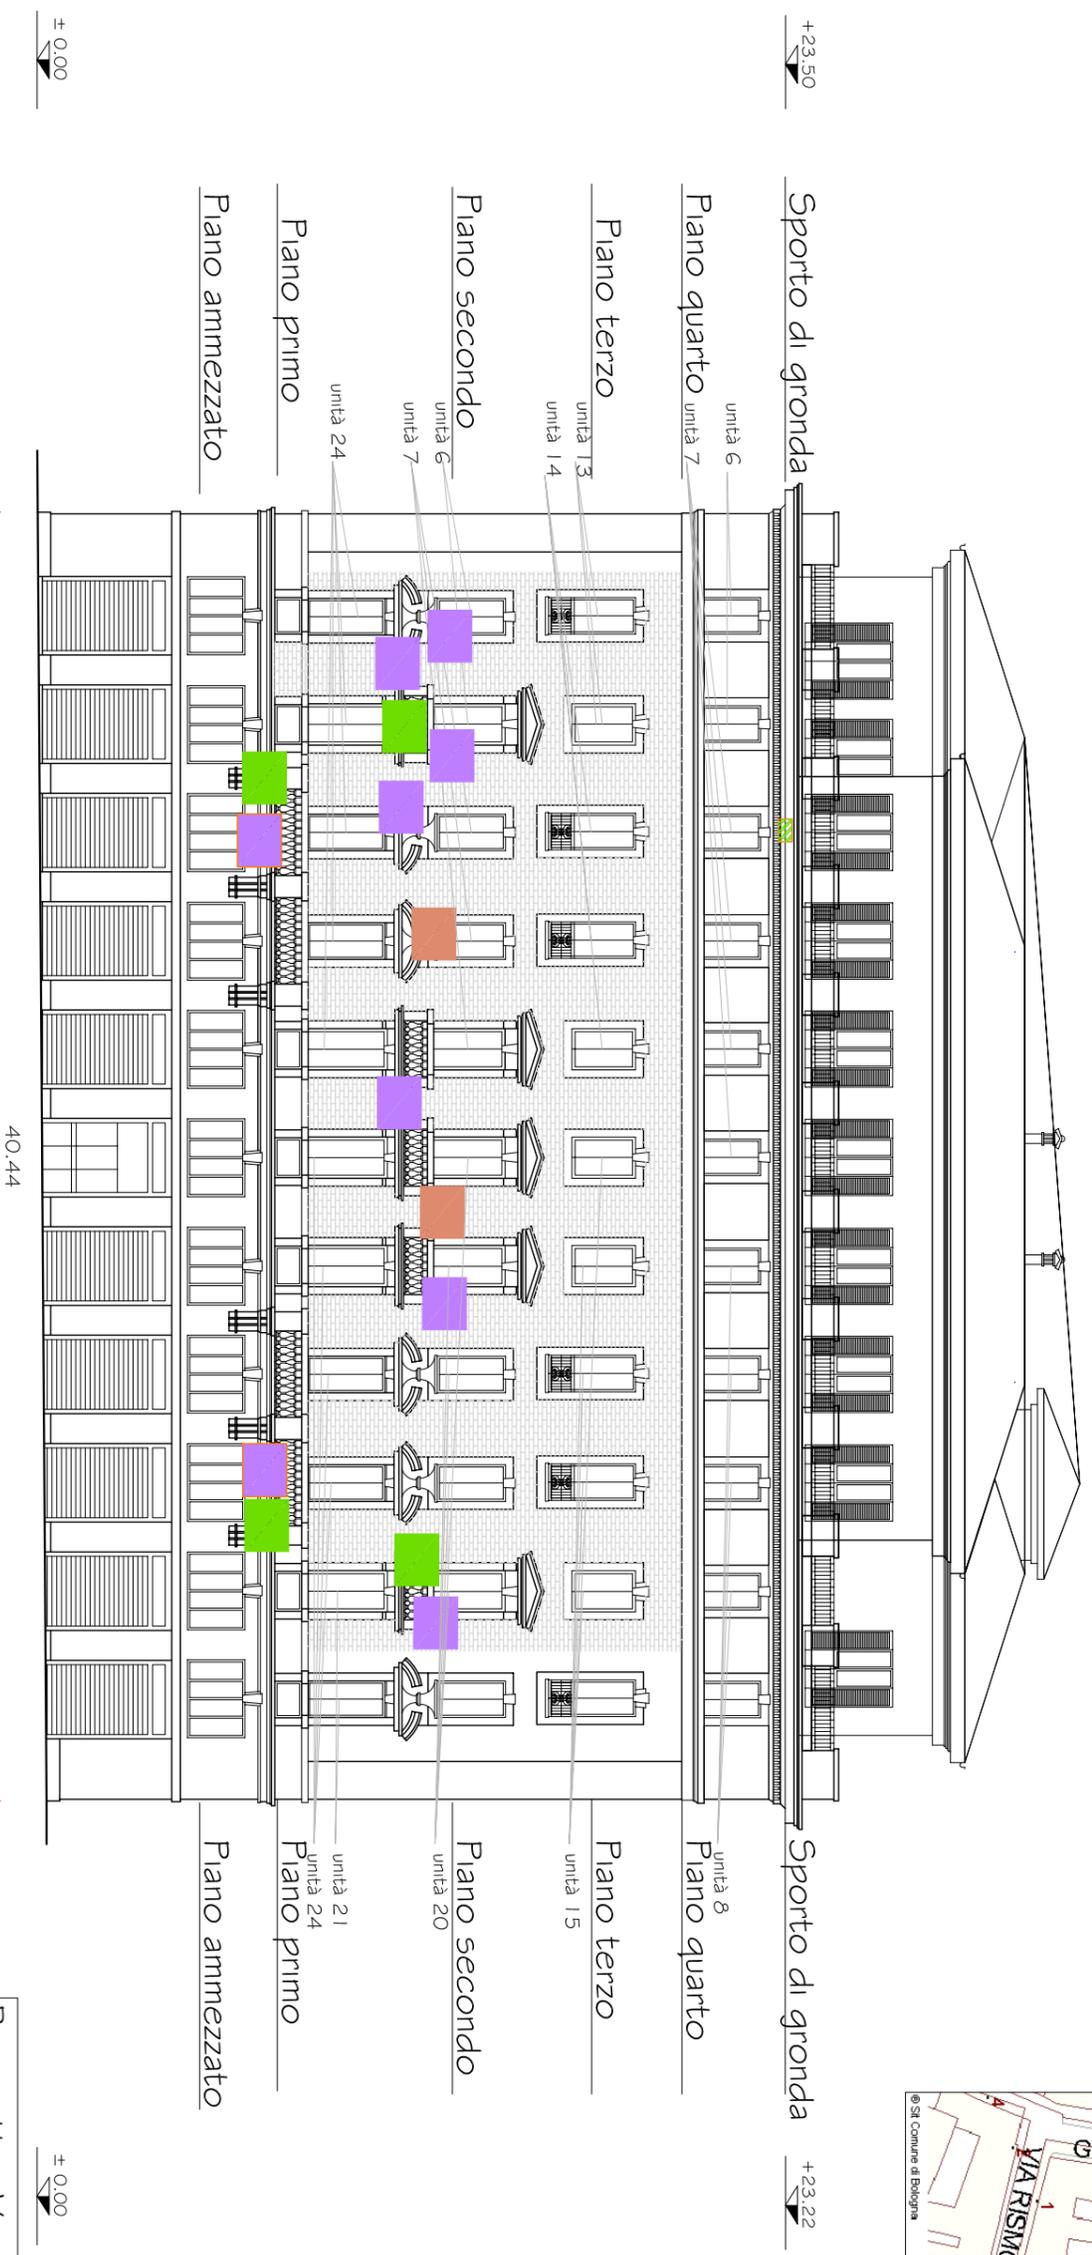
Prospetto : Via Rismondo
Disegni non in scala

IDENTIFICAZIONE DEI DIVERSI LIVELLI DI DEGRADO RICONTRATI TAV. 2

- Apertura crepa
- Pulitura
- Trattamenti con prodotto antiruggine in eventuale presenza di ferro ossidato
- Stuccatura a cemento e contestuale riassetto cromatico
- Protezione finale

- Eventuale rimozione meccanica delle stuccature e relativo riassetto delle lacune

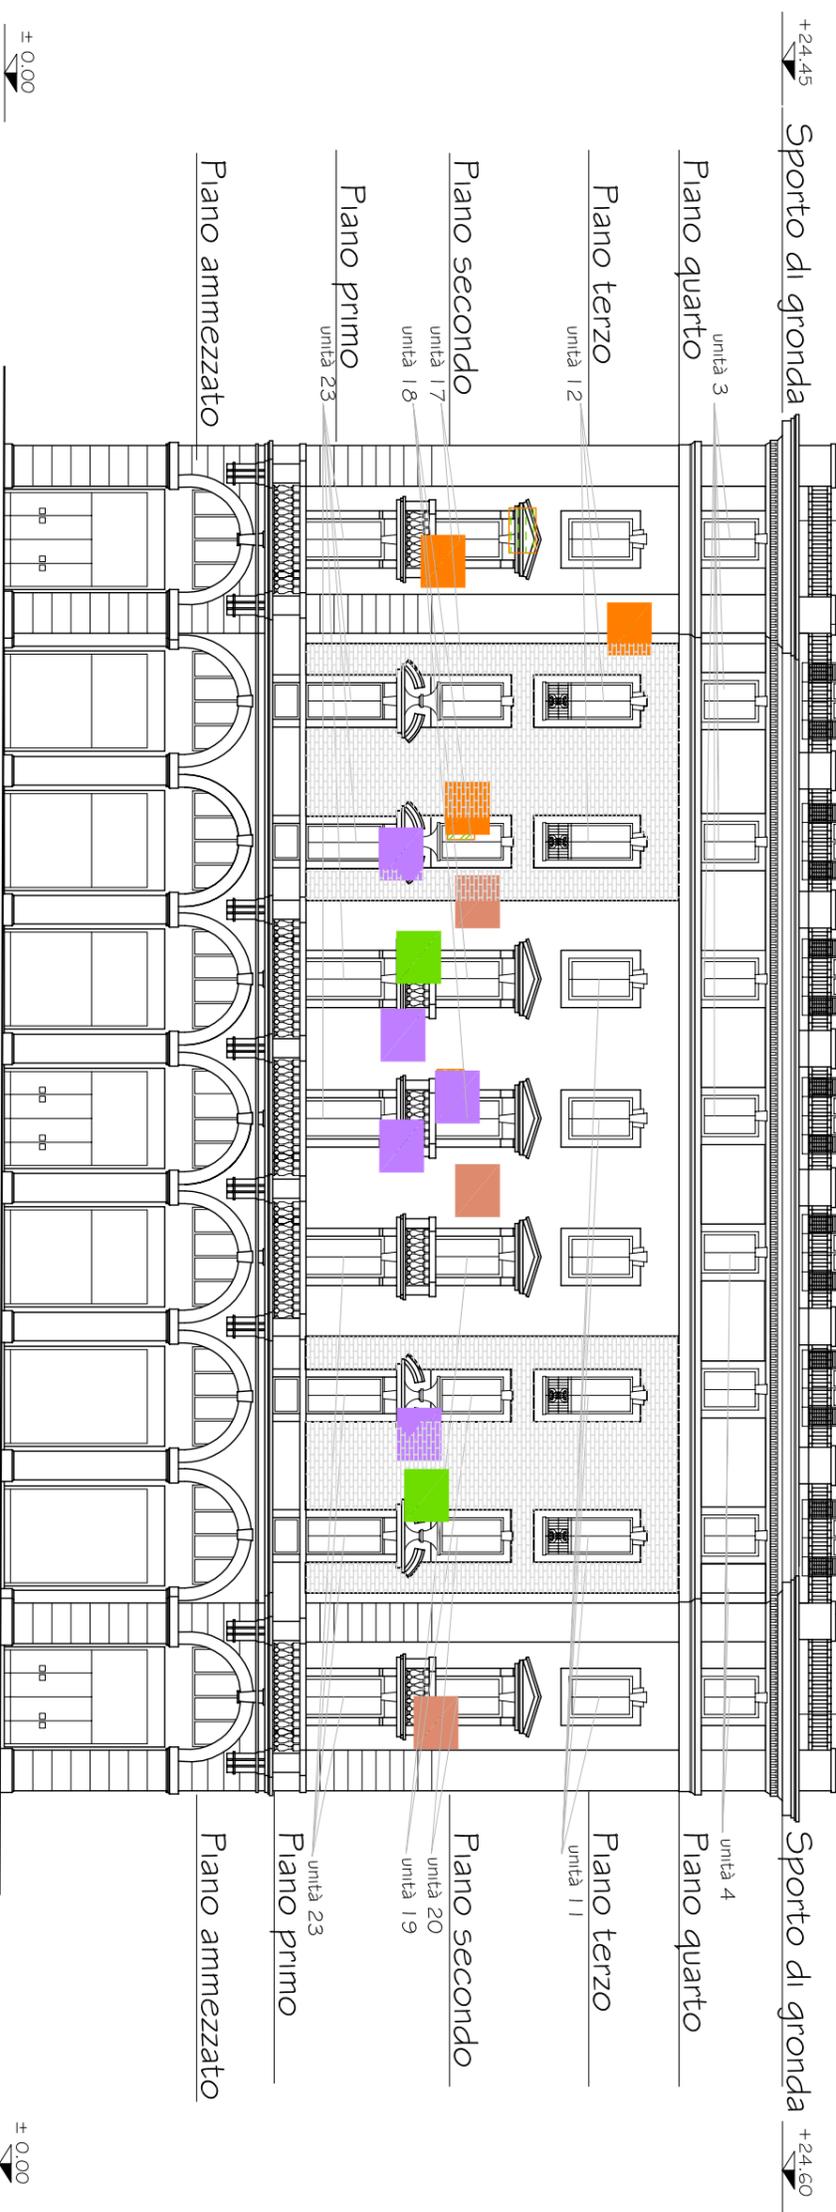
Prospetto : Via Ugo Bassi
Disegno fuori scala

IDENTIFICAZIONE DEI DIVERSI LIVELLI DI DEGRADO RICONTRATI TAV. 2

Legenda del degrado	Interventi di consolidamento suggeriti sui corpi in c.a. (vedi C.M.E. allegato)	Interventi di consolidamento suggeriti sulle superfici intonacate (vedi C.M.E. allegato)
■ Lesioni Gravi: lesioni i quali crepe a rischio distacco	– Apertura crepa	– Eventuale rimozione meccanica delle stuccature e relativo riassetto delle lacune
■ Lesioni Entità Minore: lesioni superficiali di crepe minori	– Pulitura	
■ Distacco Avvenuto: con presenza di fori di armatura ossidati	– Trattamenti con prodotto antiruggine in eventuale presenza di ferro ossidato	
■ Esfoliazione : integgiatura e intonaco superficiale	– Stuccatura a cemento e contestuale riassetto cromatico	
	– Protezione finale
