Consorzio Artigiani Edili ed Affini Via dell'Industria 10 - 40138 Bologna		LABORATORIO BIFOLIANI & ANGELI DI MARCIETTA PAULANORE - REGGIO EMILIA VIA DEGLI ANGELI, 32 - TEL. 051 543300 VIA SODALISTE	ARKING Studio e Servizi per l'Architettura LABORATORIO DI ARCHITETTURA E INGEGNERIA VIA SAN PIETRO AL COLO BOLONIA PIAZZA SODALISTE TEL. 051 260000	Descrizione: PALAZZO DEL PODESTÀ in Bologna SCHEMA GRAFICO DEL PROSPETTO PRINCIPALE	Esiguito da: Arch. Silvia Vignoli II Arch. Chiara Fioravanti Arch. Antonia Lo Lallo	Nome Site: PALAZZO DEL PODESTÀ*	N. 000-1 Data: 18/02/99	TAV 8 Serie variazioni
				Oggetto: SCHEMA DEGLI INTERVENTI DI RESTAURO	Scala: Data: 18/02/99 Den.: 1:50	Foglio: Fava:	Nome File: INTERV1.DWG

Consorzio Artigiani Edili ed Affini VIA DELL'INDUSTRIA 10 41013 SERRAVALLE (MO)		LABORATORIO BIFOLANGHELLI DI MARCIETTA PAULANORE (REGGIO) VIA DEGLI ANGELI, 32 TEL. 0521/83300 VIA SODALISTE		Descrizione: PALAZZO DEL PODESTÀ in Biadene SCHEMA GRAFICO DELLE SEZIONI PRINCIPALI	Eseguito da: Arch. Silvia Vignati II Arch. Oreste Fioravanti Arch. Antonella Lollo	Nome Sito: PALAZZO DEL PODESTÀ	N. 000-1	TAV 10
				Data: 18/02/99	Foglio: 1/50	Stato: INTERV3.DWG		
Opertivo: SCHEMA DEGLI INTERV

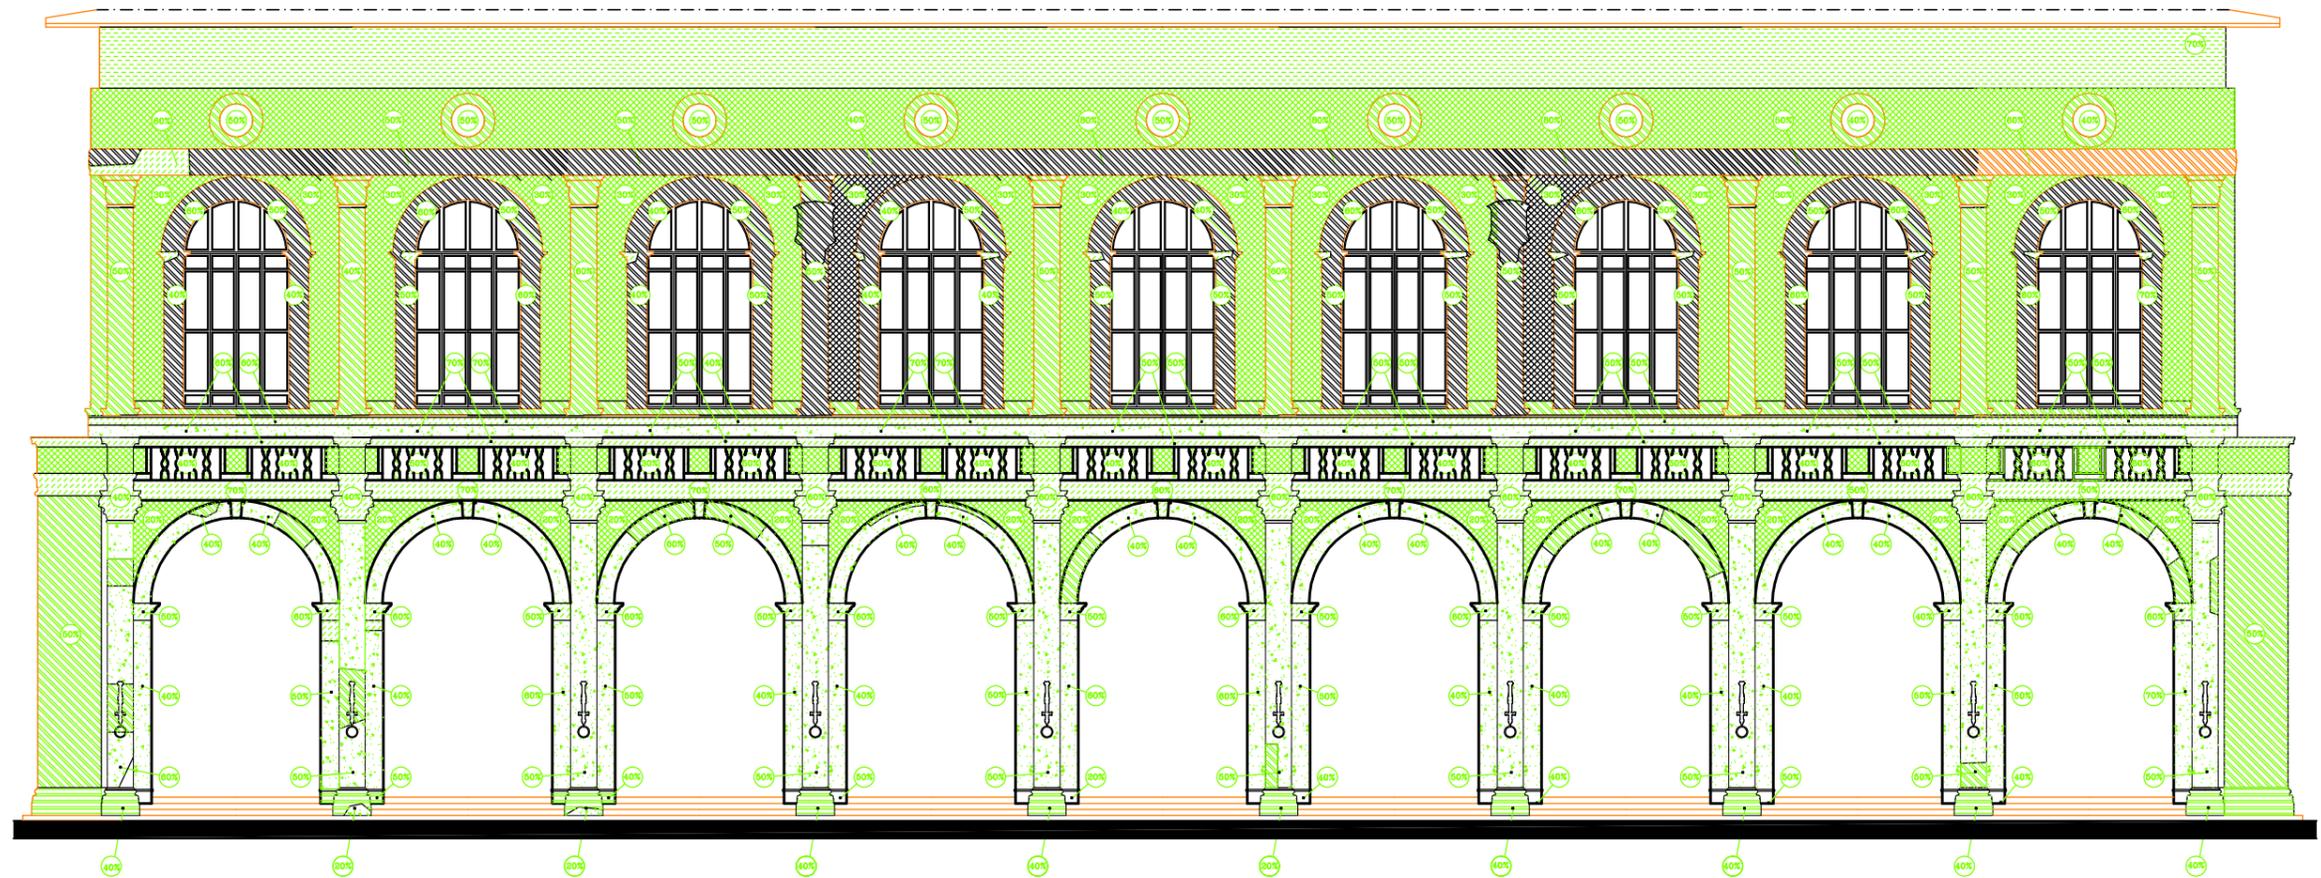
Prospetto C

Tutte le parti aggettanti (capitelli, cornicioni, balaustre) sono soggette a deposito superficiale.

Il basamento del primo piano, e' caratterizzato da croste nere diffuse su tutta la lunghezza della facciata.

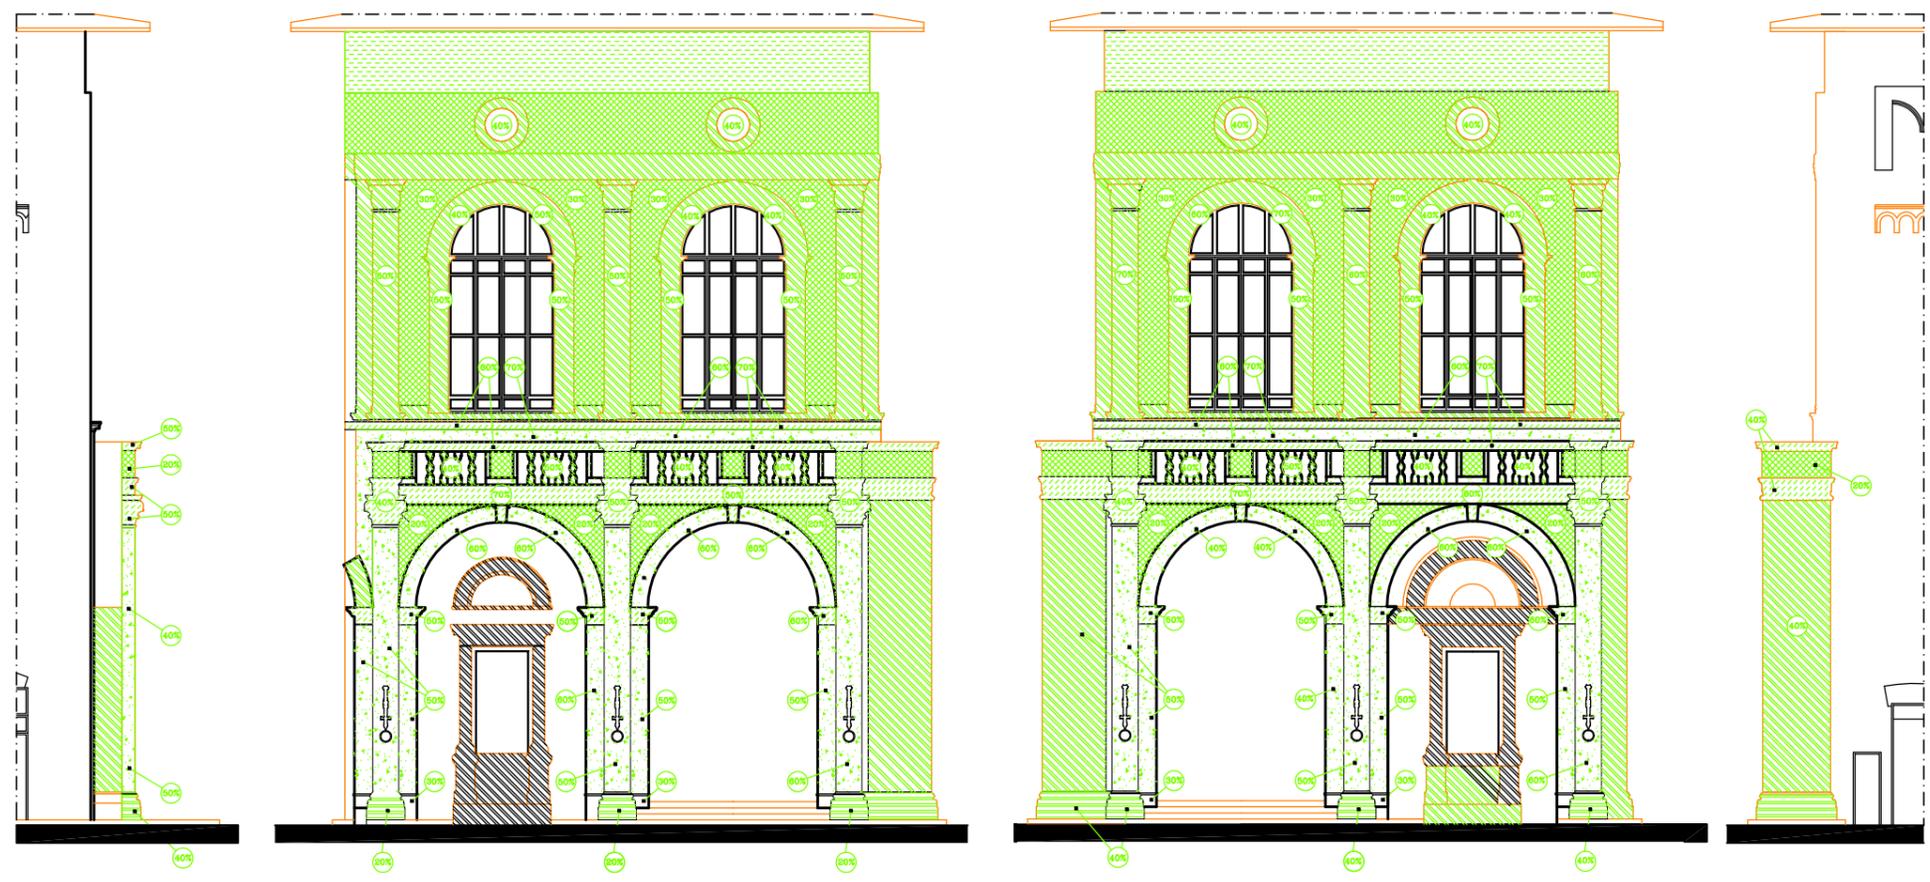
Tutte le parti aggettanti (capitelli, cornicioni, balaustre) sono soggette a deposito superficiale.

Il basamento del primo piano, e' caratterizzato da croste nere diffuse su tutta la lunghezza della facciata.

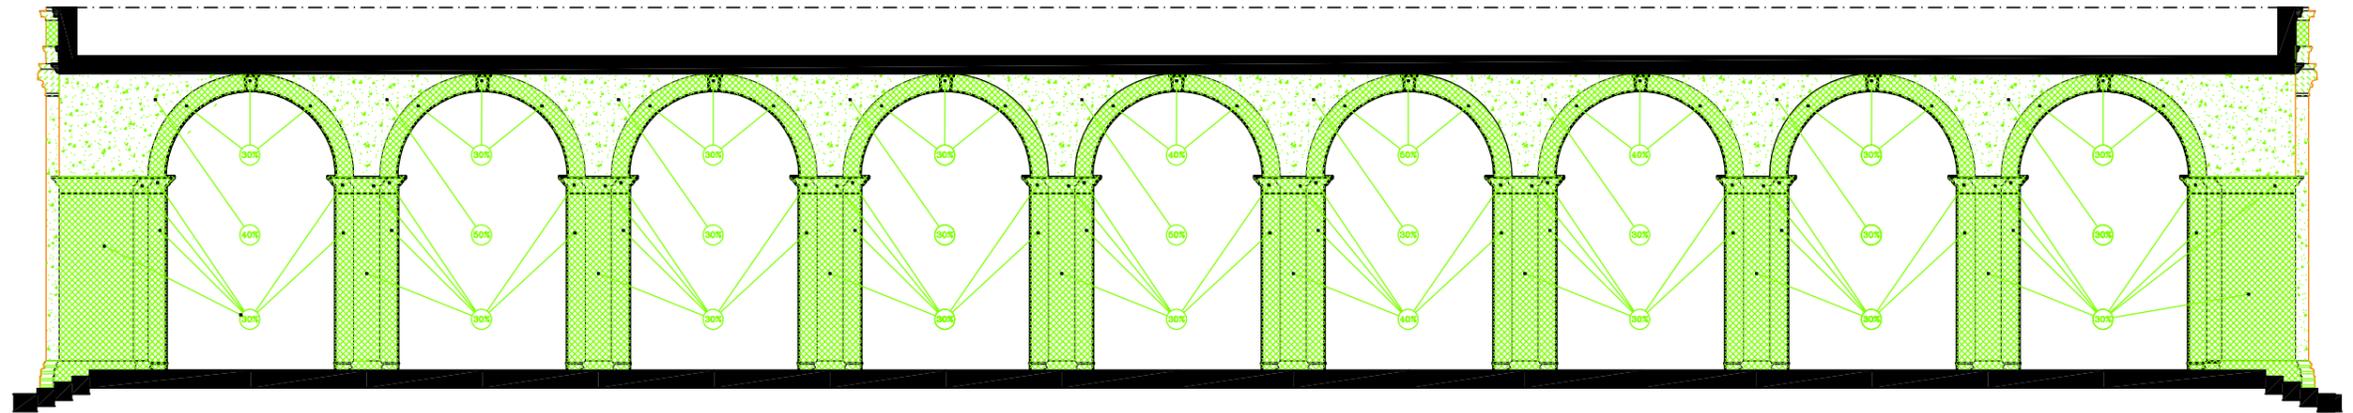
Sezione A-A'

Tutte le parti aggettanti (capitelli, cornicioni, balaustre) sono soggette a deposito superficiale.

Le parti intonacate sono caratterizzate da macchie unite alla indicata esfoliazione.
