IDENTIFICAZIONE DEI DIVERSI LIVELLI DI DEGRADO RICONTRATI TAV. 2

RIFERIMENTI FOTOGRAFICI E IDENTIFICAZIONE U.I. TAV. 1

INDAGINE DI VERIFICA SULLO STATO DELLE
FACCIATE E DELLO SPORTO DI GRONDA
DELL'IMMOBILE SITO IN VIA DELLA ZECCA 1

La Proprietà: Condominio Via Della Zecca 1	Scala:	TAVOLA 1
Amministratore: Geom. Marco Ceppari	1:100	VERSIONE 2- MARZO '08

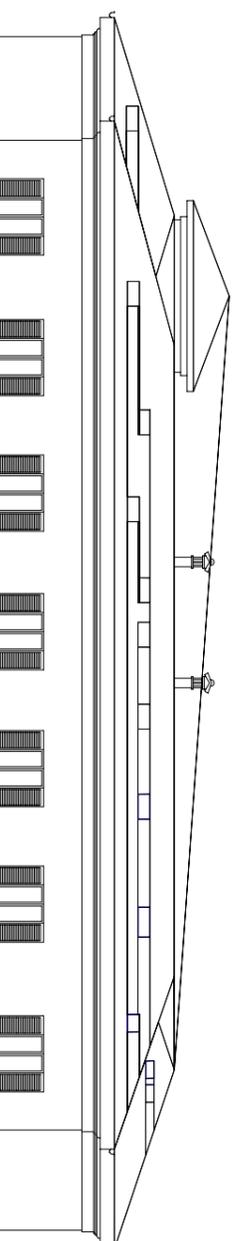
Prospetto : Via Ugo Bassi
Disegno fuori scala

Legenda del degrado	Interventi di consolidamento suggeriti sui corpi in c.a. (vedi C.M.E. allegato)	Interventi di consolidamento suggeriti sulle superfici intonacate (vedi C.M.E. allegato)
■ Lesioni Gravi: lesioni i quali crepe a rischio distacco	– Apertura crepa	– Eventuale rimozione meccanica delle stuccature e relativo riassetto delle lacune
■ Lesioni Entità Minore: lesioni superficiali di crepe minori	– Pulitura	
■ Distacco Avvenuto: con presenza di fori di armatura ossidati	– Trattamenti con prodotto antiruggine in eventuale presenza di ferro ossidato	
■ Esfoliazione : integgiatura e intonaco superficiale	– Stuccatura a cemento e contestuale riassetto cromatico	
	– Protezione finale
